MODELAÇÃO E ANÁLISE NUMÉRICA DE PONTES EM ARCO DE ALVENARIA DE PEDRA

Cristina COSTA

PONTE DA LAGONCINHA

PONTE DE VILA FRIA

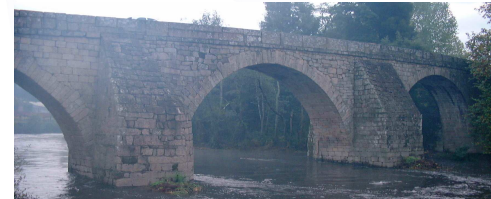
1 DESCRIÇÃO GERAL DA PONTE

- Ponte com tipologia medieval. (1000-1200)
- Classificada como Monumento Nacional desde 1943 pela DGEMN.
- Estrutura em alvenaria de pedra.
- 6 arcos diferentes.
- 5 pilares.
- Comprimento total de cerca de 130 m e largura de 3.5 m.

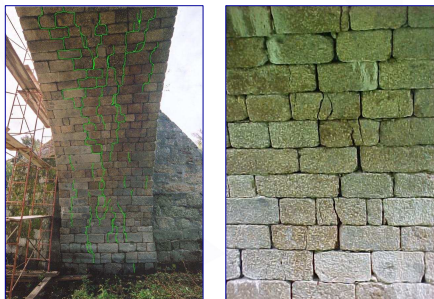
Fendas longitudinais no intradorso dos arcos

Causas possíveis:

Cargas de tráfego rodoviário intensas.

✓ No primeiro caso: avaliar os efeitos das acções e concluir que a acção do tráfego rodoviário não é responsável pela a fendilhação observada no intradorso dos arcos e, por sua vez, que a descompressão detectada corresponde a presença de assentamentos de apoio.

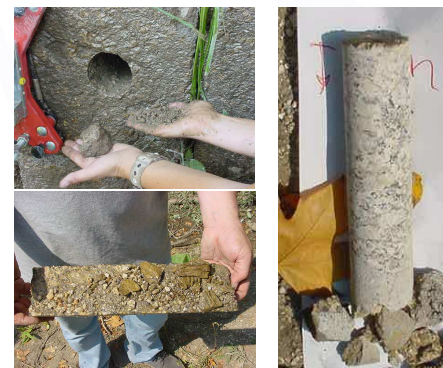
Amostras de Material extraídas da ponte

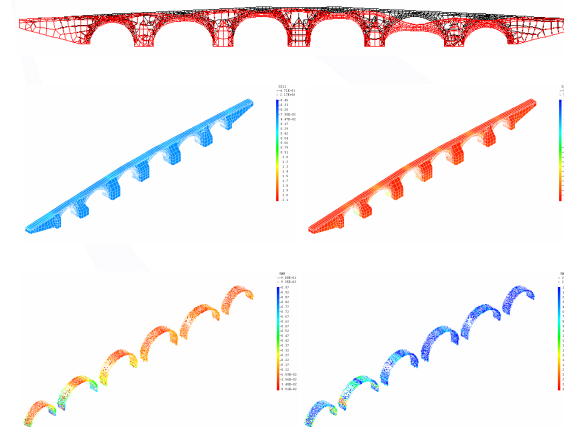
4.1 Acção do peso próprio

- Deformada
 $d_{z_{máx}} = 4.24$ mm
- Tensões nos blocos
 $\sigma_{3_{máx}}^- = -1.45$ MPa
 $\sigma_{1_{máx}}^+ = 0.61$ MPa
- Tensões nas juntas
 $t_{nmáx}^+ = 0.093$ MPa
 $t_{nmáx}^- = -0.980$ MPa
 $t_{smáx} = 0.025$ MPa

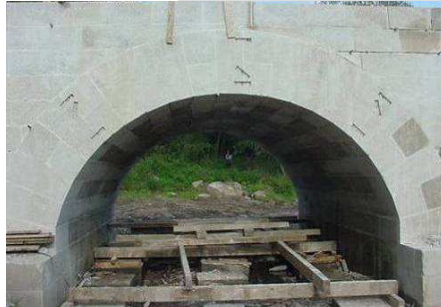
- Sensores de nível
- **Transdutores de deslocamento**
- Extensómetros
- Células de pressão
- Transdutores de temperatura

- Deslocamentos relativos das juntas
- Deslocamentos relativos entre muros-tímpano opostos;

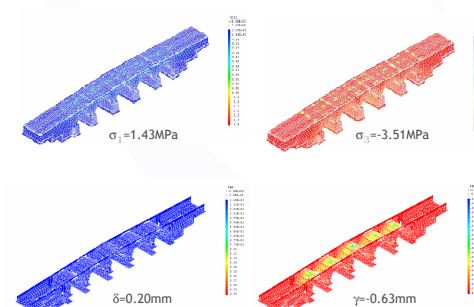
- Efeito do peso próprio + Veículo tipo + Sobrecarga distribuída

- Deformada
- Tensões principais máximas e mínimas - blocos
- Tensões normais e tangenciais - juntas
- Abertura/fecho e escorregamento - juntas

✓ No segundo caso: o estudo permitiu atestar a robustez da solução proposta no projecto de execução.
